CONSTRUCTION D'UNE GALERIE PARE-BLOCS – RETOUR D'EXPERIENCE SUR LA REALISATION DES FONDATIONS PROFONDES

CONSTRUCTION OF A ROCK GUARD GALLERY – FEEDBACK ON THE REALIZATION OF DEEP FOUNDATIONS

Christophe SABATIER¹, Jean-Philippe JARRIN², Christian PELJAK³
Vincent FRISON-ROCHE⁴

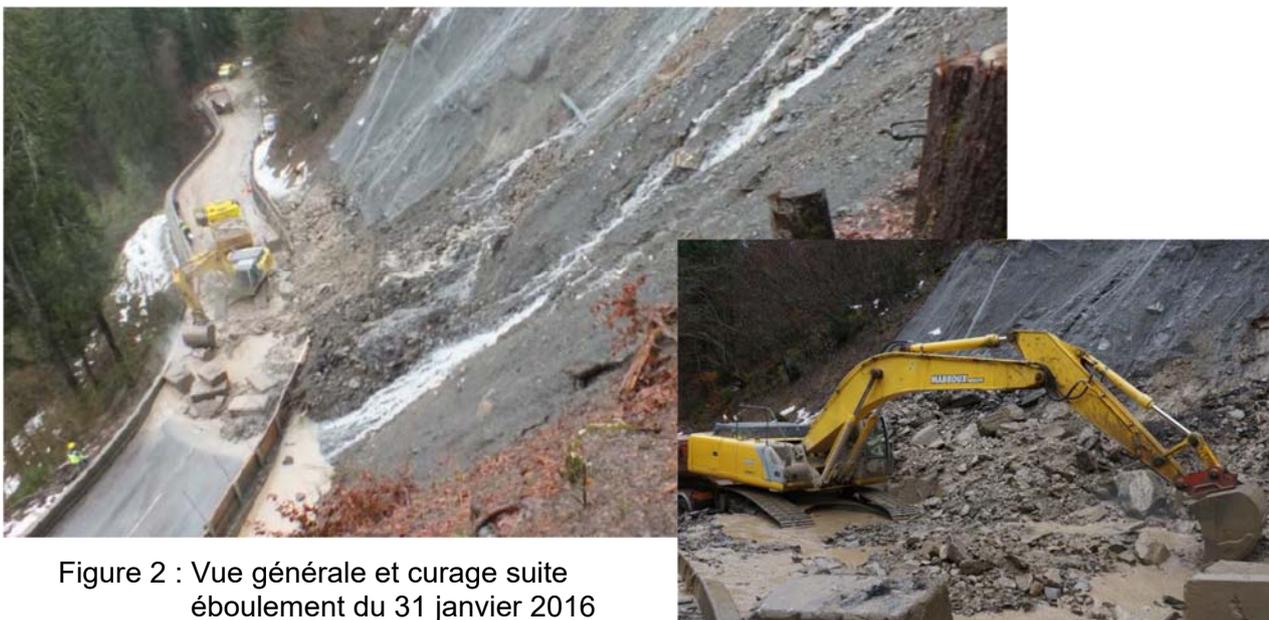
En mai 2015 et début 2016, de nouvelles coulées encore plus conséquentes ont entraîné plusieurs fermetures de la route et conduit le Département à effectuer un suivi régulier de la zone et à renforcer les protections existantes avec construction d'un mur provisoire en lego blocs (blocs béton empilables). Fin avril 2016, des études fines d'inspection du versant ont mis en évidence une zone de mouvement beaucoup plus importante, d'un volume potentiel de 500 000 m³.

Figure 2 : Vue générale et curage suite éboulement du 31 janvier 2016

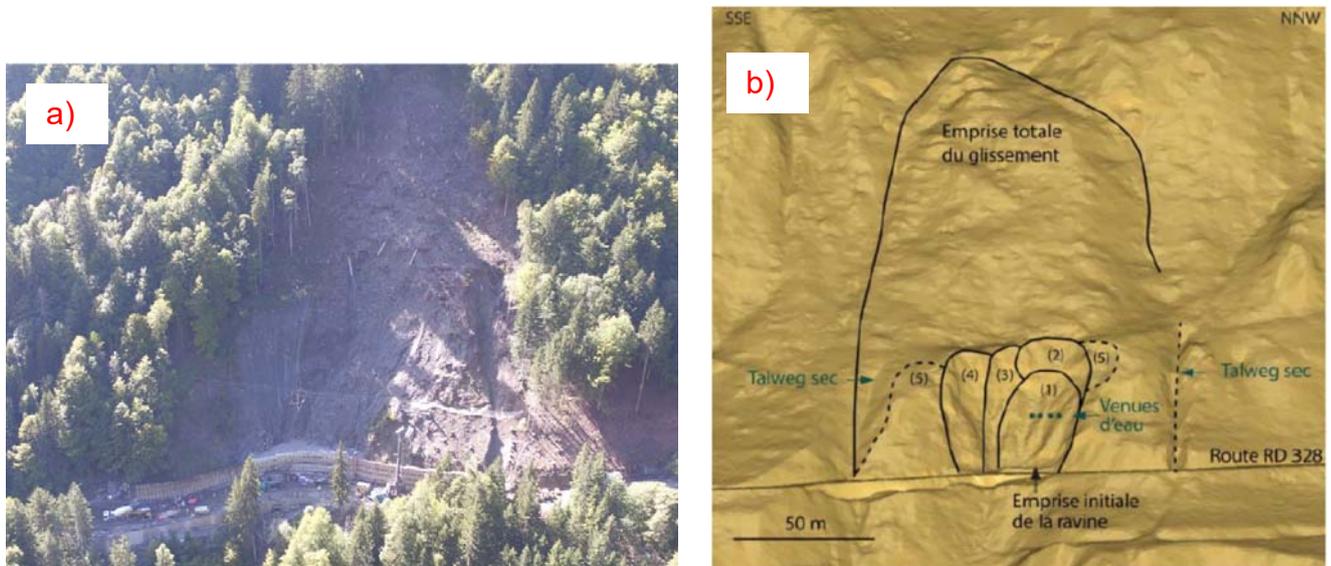
Figure 3 : a) Physionomie du glissement en septembre 2017
 b) Localisation des zones d'érosion initiale (1) puis successives (2 à 5) - extrait réf.[1]

La pente globale du versant est importante, comprise entre 30 et 45° en fonction des ressauts rocheux et des masses glissées. En amont de la zone en glissement, la pente reste continue jusqu'à atteindre les barres rocheuses calcaires et bréchiqes du Kimméridgien, qui constituent la bordure orientale du plateau de la station du Praz-de-Lys. A l'amont, la limite du glissement est constituée de plusieurs cicatrices profondes et en échelons, démontrant que ce glissement est déjà ancien. De même, dans cette partie, de nombreux arbres présentent une forme en crosse à leur base, témoignant d'un mouvement lent. Cette observation a été corroborée par une étude dendrologique des arbres autour de la cicatrice amont, qui a identifié 7 phases de glissement au cours du 20^{ème} siècle, et une accélération du glissement depuis 1999 (étude réalisée par IRSTEA en 2016). – cf réf. [1]

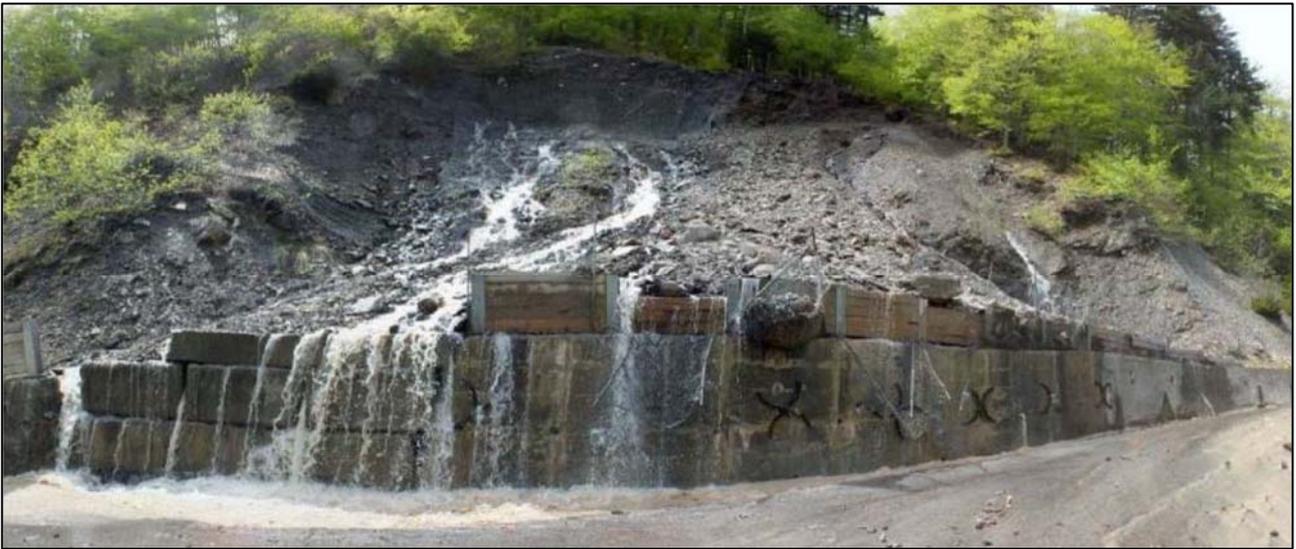
La RD 328 est située en rive droite du ruisseau du Foron qui s'écoule plusieurs dizaines de mètres en contrebas de la route. En période humide, plusieurs résurgences sont visibles dans le versant en amont de la route avec des arrivées d'eau pouvant être parfois très

conséquentes dans les talwegs formés dans les éboulis en périodes de fortes précipitations et/ou fonte des neiges. Ces eaux semblent provenir à la fois des infiltrations au niveau du plateau du Praz-de-Lys ainsi que dans le versant en amont immédiat de la zone de glissement.

Figure 4 : nombreuses résurgences observées suite aux très fortes pluies du 1^{er} mai 2015

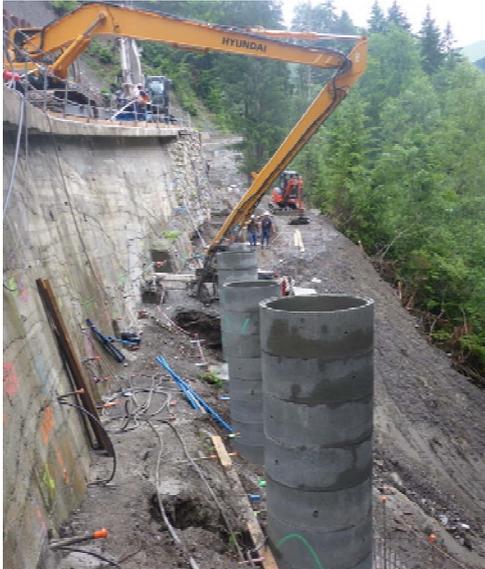
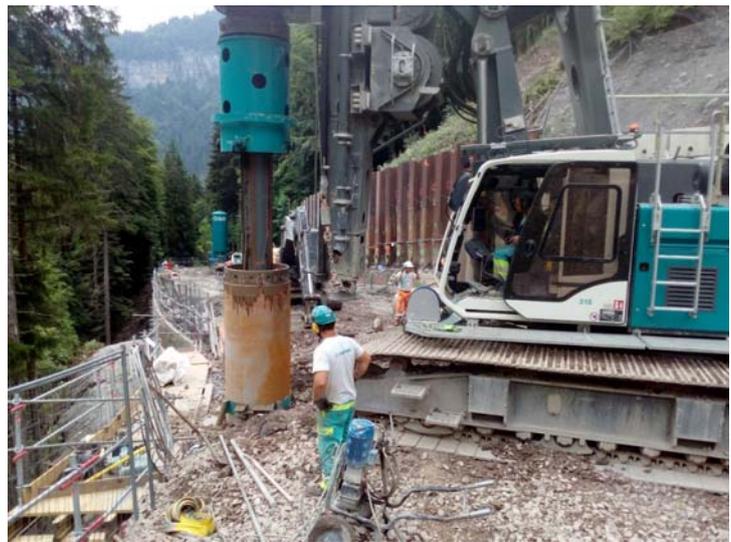
Pour les pieux situés côté aval de la galerie, et afin d'éviter un report d'efforts horizontaux sur la paroi clouée existante, les pieux (forés à l'intérieur de viroles en béton laissées en place comme réservation lors de la réalisation de la paroi clouée) ont été équipés d'un tubage définitif sur les premiers mètres, de façon à conserver un vide annulaire.

Figure 6 : a) Pose des viroles béton – 2017

b) Réalisation des pieux aval -2018

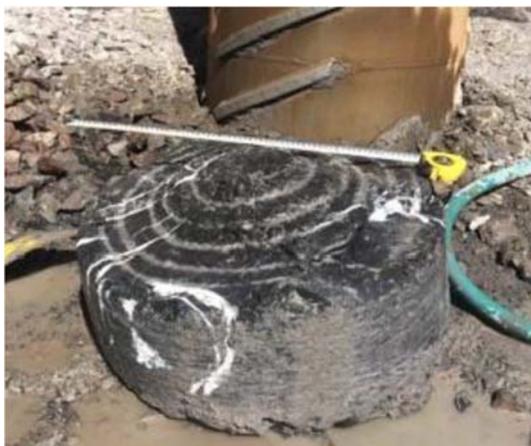
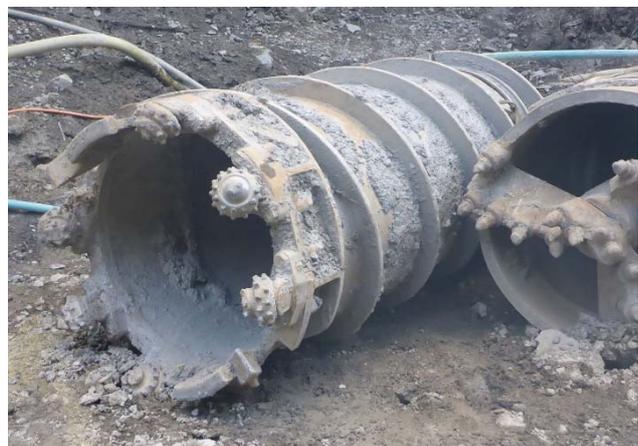
Malgré les reconnaissances réalisées lors des études préalables aux travaux, le rocher dans lequel vient s'ancrer les pieux de fondations s'est avéré plus dur que prévu et avec une variabilité de profondeur très importante. De ce fait, et malgré les moyens prévus pour réaliser ces pieux forés tubés dans un contexte attendu comme très hétérogène, des difficultés de forages ont rapidement été constatées au démarrage des pieux : usure très importante des outils de forages, casses de matériel, cadences extrêmement réduites pour le forage des pieux dans la partie « rocher »... Il a ainsi été nécessaire d'acheminer rapidement sur chantier du matériel spécifique (kelly renforcé pour la foreuse, tarières progressives spéciales terrain dur, carottier à trépan...))

Figure 7 : a) rocher prélevé en fond de pieu

b) carottier à trépan (BAUER)

A titre d'information, il a été mesuré des résistances (R_c) entre 150 et 200 MPa pour le rocher « sain » prélevé en base de pieux et des modules pressiométriques proches de 500 à 600 MPa avec des pressions limites $PI > 12$ MPa
