RETOUR D'EXPÉRIENCE DES ALÉAS LIÉS A LA PRÉSENCE DE CARRIÈRES SOUTERRAINES AU SEIN D'UNE ZONE URBAINE

FEEDBACK FROM HAZARDS LINKED TO THE PRESENCE OF UNDERGROUND QUARRIES IN AN URBAN AREA

Amélie LECOMTE¹

¹ Ineris, Verneuil-en-Halatte, France

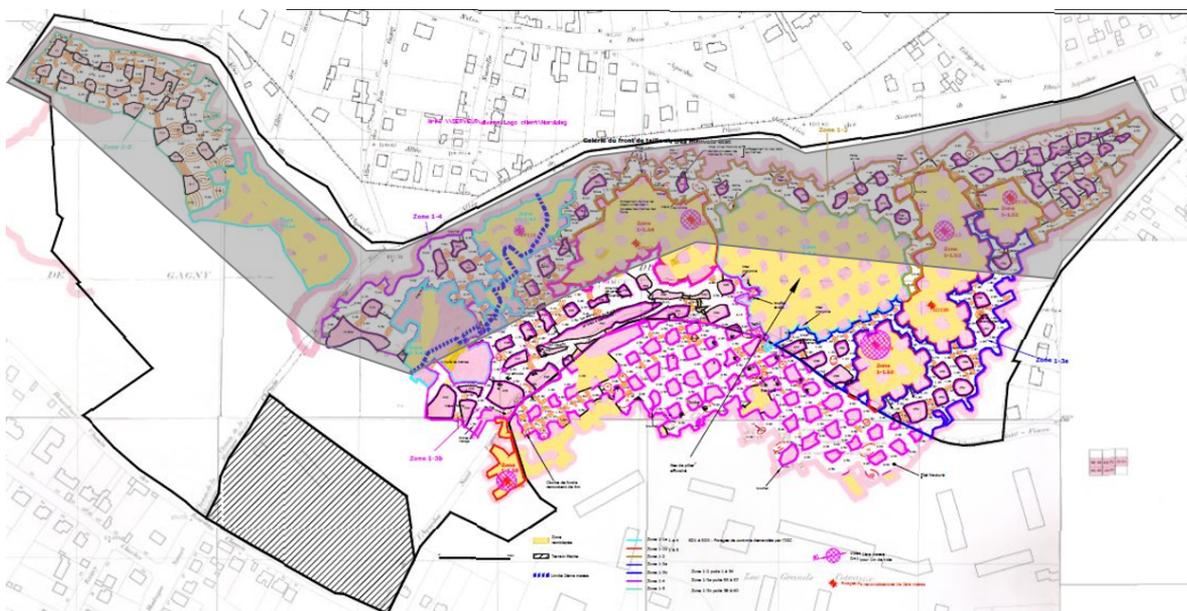
L'état actuel de la carrière ne permet pas d'accéder à l'ensemble des zones exploitées. Aussi seule une partie du niveau supérieur de la frange Nord est accessible (Figure 1). Le niveau inférieur, visitable en 2017, n'est plus accessible actuellement en raison du glissement de remblais devant les anciennes entrées.

Figure 1 : Plan du niveau supérieur de la carrière de l'Ouest – En gris la frange nord étudiée

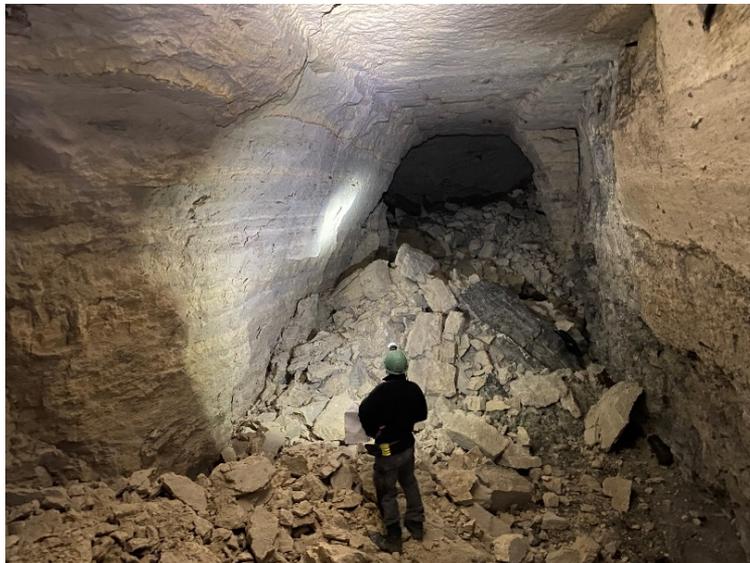
Un écaillage des parements a également été mis en évidence. La présence d'écailles et de blocs de calcaire détachés des parements est signe d'une sollicitation élevée et d'une évolution significative de cette partie de la carrière (Figure 2).

Figure 2 : Exemple d'écaillage d'un pilier

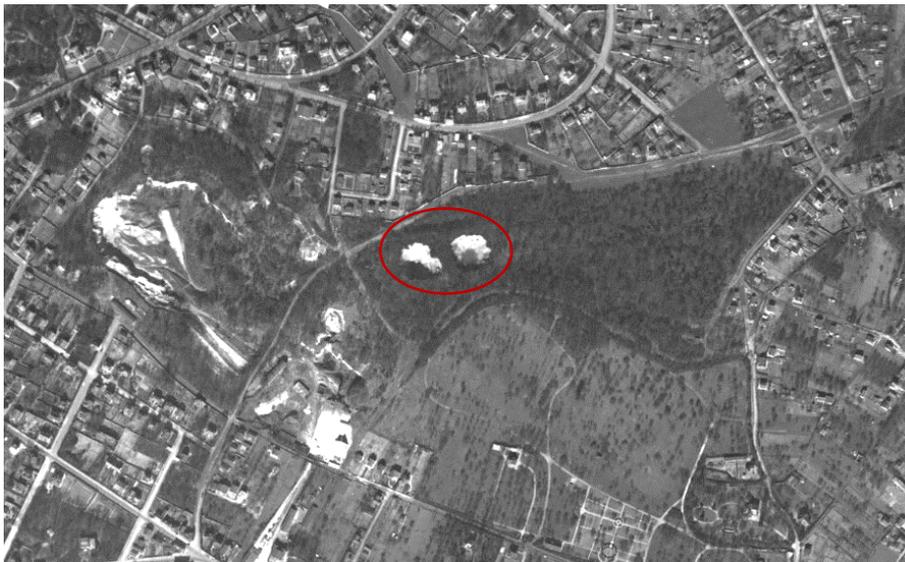
À noter que les deux fontis, observés en 1933 (Figure 3), présentent un diamètre d'ouverture en surface de l'ordre de 45 m avec un talutage visible des terrains en amont de la pente de l'ordre de 20 m. Ce secteur, situé à cette époque dans la pente (aujourd'hui situé au droit de la plateforme remblayée), permet de disposer d'un retour d'expérience de fontis se produisant dans une topographie pentée. On observe notamment que le fontis progresse préférentiellement vers le haut de la pente.

Figure 3 : photo aérienne de 1933 (IGN®)

S'agissant du premier effet, il est estimé que le talutage prendrait un angle de 45° à long terme sur l'épaisseur des terrains de surface estimée à 10 m dans ce secteur. Le déport est donc de l'ordre de 10 m par rapport à l'aplomb du bord des travaux. À cette valeur s'ajoute forfaitairement une distance de 20 m vers l'amont pendage pour tenir compte du glissement des terrains. Les diamètres totaux des effondrements visibles sur la photographie aérienne de 1933 (de l'ordre de 45 m) sont compatibles avec cette analyse.
