## **L'INTERET D'UN DIAGNOSTIC HISTORIQUE APPROFONDI : LA SECURISATION D'UN EBOULEMENT A MONTBAZON (37)**

### ***Interest of a thorough historical expertise : the mitigation case of a collapsed cliff in Montbazon (37)***

Gildas NOURY<sup>1</sup>, Anthony REY<sup>1</sup>

<sup>1</sup> BRGM, Orléans, France.

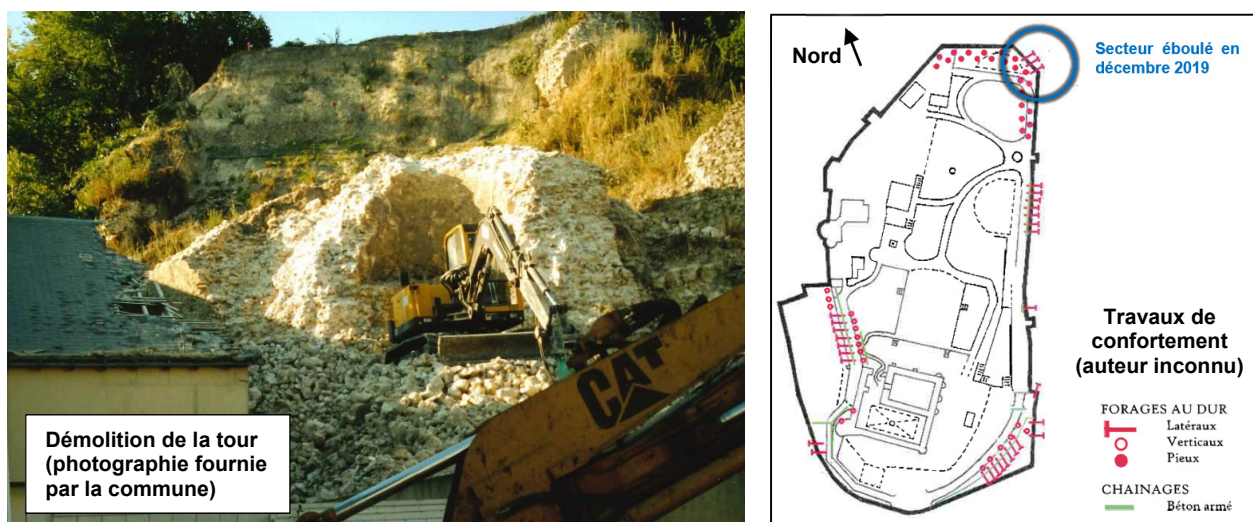
Parmi ces mouvements de terrain anciens, le plus important est certainement celui s'étant produit en février 2001 juste au nord de celui éboulé en 2019. Suite aux fortes pluies ayant touché l'ensemble du territoire métropolitain, environ 1000 m<sup>3</sup> de matériaux s'étaient alors mobilisés. Ils avaient entraîné dans leur chute une tour médiévale, endommagé plusieurs bâtiments et imposé la coupure provisoire de la Rue Nationale. Les expertises menées à la suite de cet évènement indiquent qu'il pourrait s'être initié par l'effondrement souterrain d'une cave située à l'aplomb de la tour. Les travaux de sécurisation avaient à l'époque consisté à la démolition de la tour (Figure 4 à gauche), à l'évacuation des matériaux et à la réalisation de 24 micropieux depuis le haut du promontoire (au niveau de l'éboulement et sur d'autres secteurs - (Figure 4 à droite).

Figure 4. Travaux de sécurisation de l'éboulement de 2001

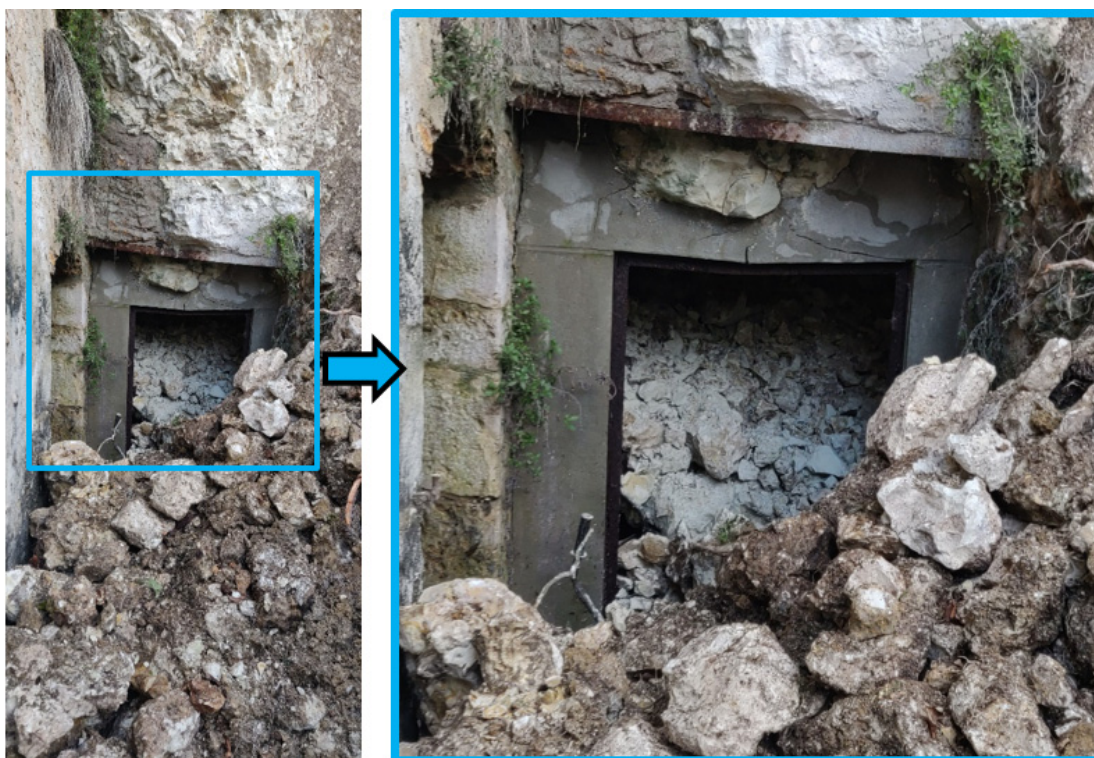
Une photographie prise le 14 décembre à 11h (Figure 5) montre qu'une des caves situées à l'aplomb de l'éboulement était alors encombrée de très nombreux blocs alors qu'elle était vide peu de temps auparavant. L'effondrement précoce de cette cave aurait pu déclencher l'éboulement des terrains situés au-dessus. Cette hypothèse permet d'expliquer la différence entre le volume éboulé (450 à 500 m<sup>3</sup>) et le volume d'éboulis reposant en pied de coteau (350 à 400 m<sup>3</sup>) : les 150 m<sup>3</sup> « manquants » se trouveraient actuellement dans la (ou les) caves effondrées (vide initial estimé à 200 m<sup>3</sup>).

Figure 5. Cave effondrée à l'aplomb de l'éboulement de 2019 (photographie prise par un sinistré)

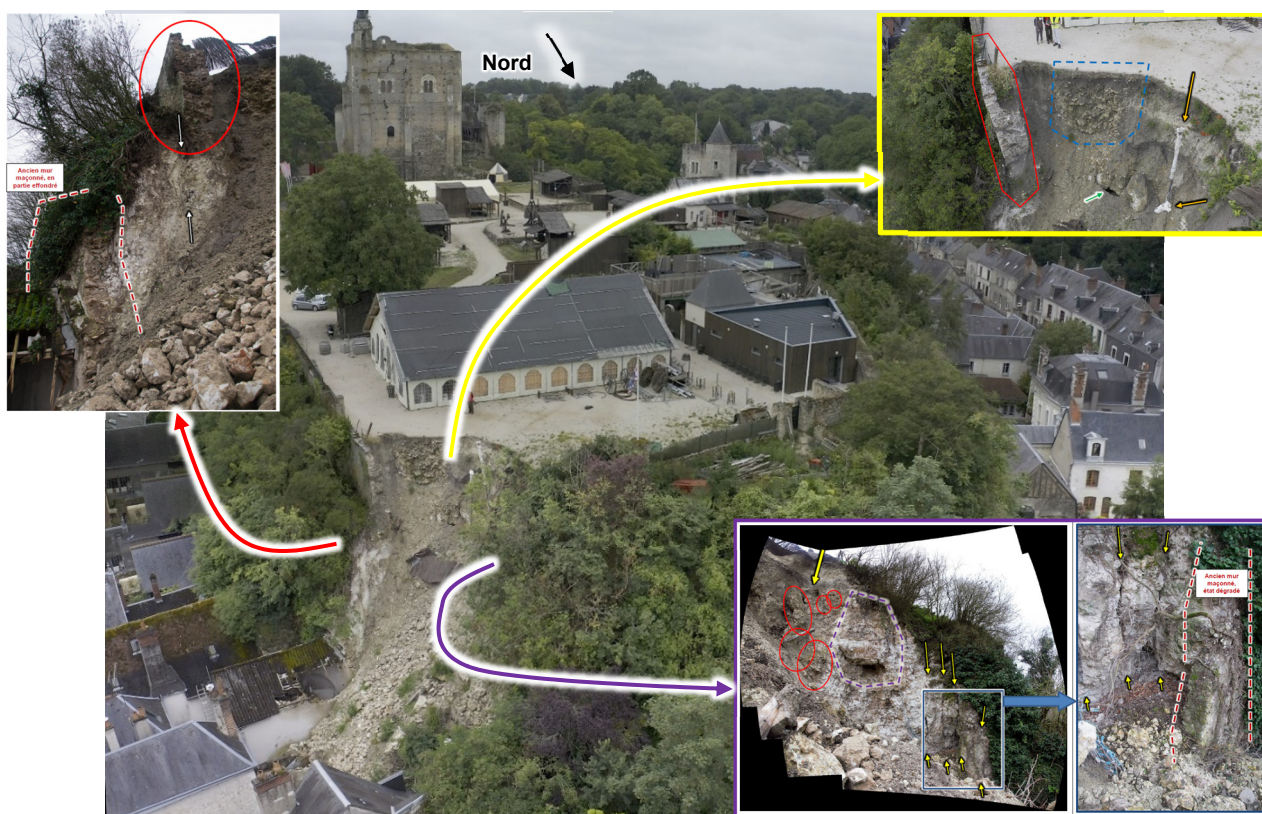
Au niveau de la cicatrice, l'éboulement a mis à nu les éléments suivants (Figure 6) :

- Plusieurs éléments sont en position instable au-dessus du vide : une portion fracturée du rempart médiéval représentant environ 25 m<sup>3</sup>, des blocs, pierres et un dièdre d'une dizaine de mètres cubes environ. Leur chute affecterait encore davantage les maisons en contrebas, voire éventuellement les autres maisons situées à proximité immédiate.
- Une série de plusieurs centaines de mètres cubes d'écaillles rocheuses est en partie détachée du massif en partie nord ; son éboulement paraît toutefois ne pas devoir se produire avant plusieurs mois/années.
- Deux tubes visibles au niveau de la cicatrice sont certainement des micropieux réalisés lors des travaux de confortement ayant suivi l'éboulement de 2001. Vu leur état, ces structures sont dorénavant inopérantes.

Les éboulis occupent quant à eux le pied de coteau jusqu'aux habitations et poussent sur certains des murs, avec à la clé un risque de rupture et de ruine pour ces bâtiments. Certaines dépendances et bâtiments ont été sérieusement sinistrés.

Figure 6. Vues de l'éboulement de 2019 (prise de vue par Visadrone)

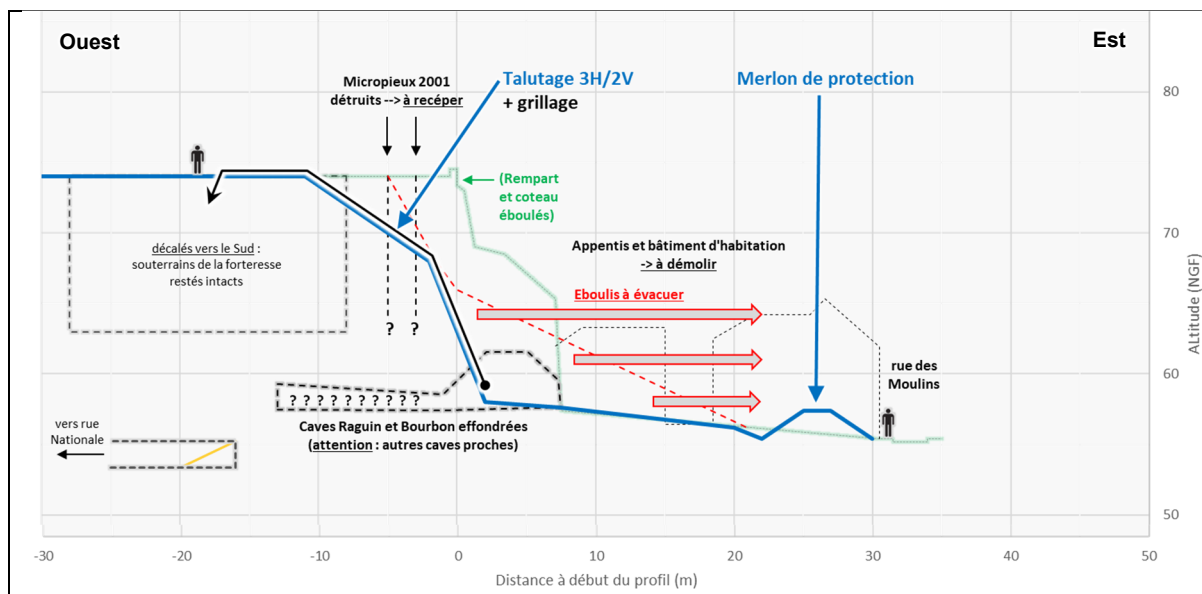
Figure 6. Scenario 1 – Coupe schématique de principe des travaux de sécurisation

- Scenario 1. Dans ce scénario, les biens sont acquis (par exemple par l'Etat) et sont démolis. Les travaux suivants ont alors pour objectif de conforter le haut de la falaise et de sécuriser son pied de manière optimisée (Figure 6 et texte suivant). Après que la cicatrice de l'éboulement a été talutée en tête et purgée des éléments les plus instables, un revêtement grillagé est ancré en tête, pendu et lesté en pied. L'évacuation des éboulis peut alors se faire mais, étant donné que les accès actuels sont très restreints, elle implique la création d'un nouvel accès par démolition d'un ou plusieurs bâtiments. Des cavités endommagées seront à ce moment vraisemblablement mises à jour au niveau du coteau : elles nécessiteront un

confortement qui pourra être envisagé par accès direct. Une fois qu'auront été démolis les bâtiments, il restera alors à neutraliser la zone située entre la rue et le coteau et, si possible, de protéger encore la rue en aménageant un petit merlon.
