# GLISSEMENT D'UN TALUS FERROVIAIRE A SEVRES – GESTION D'INCIDENT ET CONFORTEMENT

## LANDSLIDE ON A RAILWAY TRACK IN SEVRES – MANAGEMENT AND REINFORCEMENT

Florence BELUT<sup>1</sup>, Julien GABRIELLI<sup>1</sup>, Maxime SOUDE<sup>2</sup>, Dominique BATTISTA<sup>3</sup>

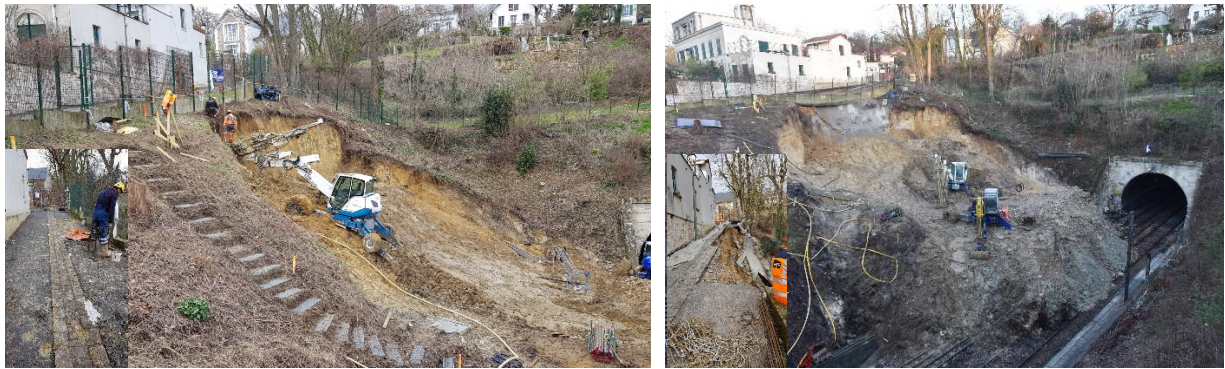
Le 13 février, la voie en contrebas est recouverte par le bourrelet, le 21 février, le glissement régresse en crête jusqu'à la rue (fig. 3a) et le 3 mars, celle-ci s'effondre jusqu'à la maison riveraine tandis que le glissement avance de plusieurs mètres (fig. 3b), recouvrant les deux voies. Les habitations riveraines sont évacuées.

Figure 3. a) régression du 21 février b) 3 mars effondrement de la route

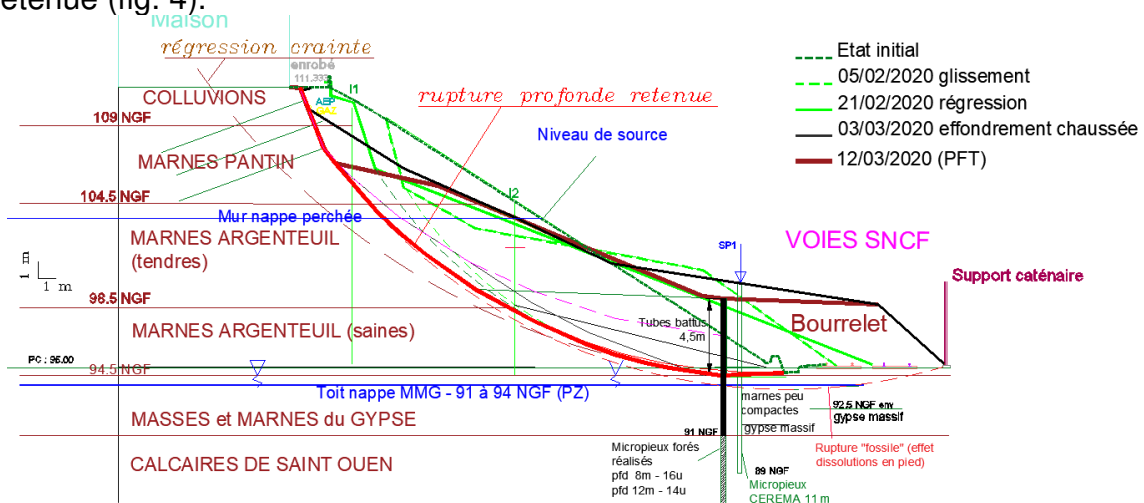
L'ensemble des reconnaissances indique la coupe type suivante, depuis la rue en crête située entre 112 et 110 NGF (voir coupe simplifiée figure 4 au § 4.1) : des formations de versant sur 1 à 2 m (mélange de Sables de Fontainebleau et de Marnes à huîtres) puis une fine couche d'argiles vertes, les Marnes de Pantin de 109 à 105 NGF environ puis les Marnes d'Argenteuil jusqu'à 94-94,5 NGF, tendres jusqu'à 98-98,5 NGF. En pied de talus, on retrouve les Masses et Marnes du Gypse et Infragypseuses, jusqu'à environ 4 m sous la plateforme ferroviaire puis les Calcaires de Saint-Ouen. Les couches sont légèrement pentées vers le sud d'après la coupe géologique du tunnel retrouvée dans les archives SNCF.

Sans attendre le dimensionnement définitif, le clouage vertical débute le 11 mars (prétubes battus en 355 mm dans le bourrelet puis micropieux forés à l'intérieur) pendant que la partie amont du décrochement est renforcée par des clous inclinés provisoires (3 files de clous & 110 mm de 9 m, tous les 4 m<sup>2</sup>). Mais le chantier s'interrompt brutalement le 16 mars avec le premier confinement lié au covid 19. Un peu plus de 50 % des pieux sont alors réalisés. Ce temps d'interruption est mis à profit par le bureau d'étude de NGE pour réaliser le dimensionnement de l'ouvrage définitif, avec l'appui des services géotechniques de SNCF Réseau et du CEREMA pour aboutir à un consensus sur le modèle géotechnique et la géométrie de la surface de rupture dont la partie inférieure est masquée par le bourrelet. L'hypothèse la plus défavorable d'un glissement profond jusqu'en pied de talus est retenue (fig. 4).

Figure 4. profil géotechnique de synthèse avec évolutions successives du glissement

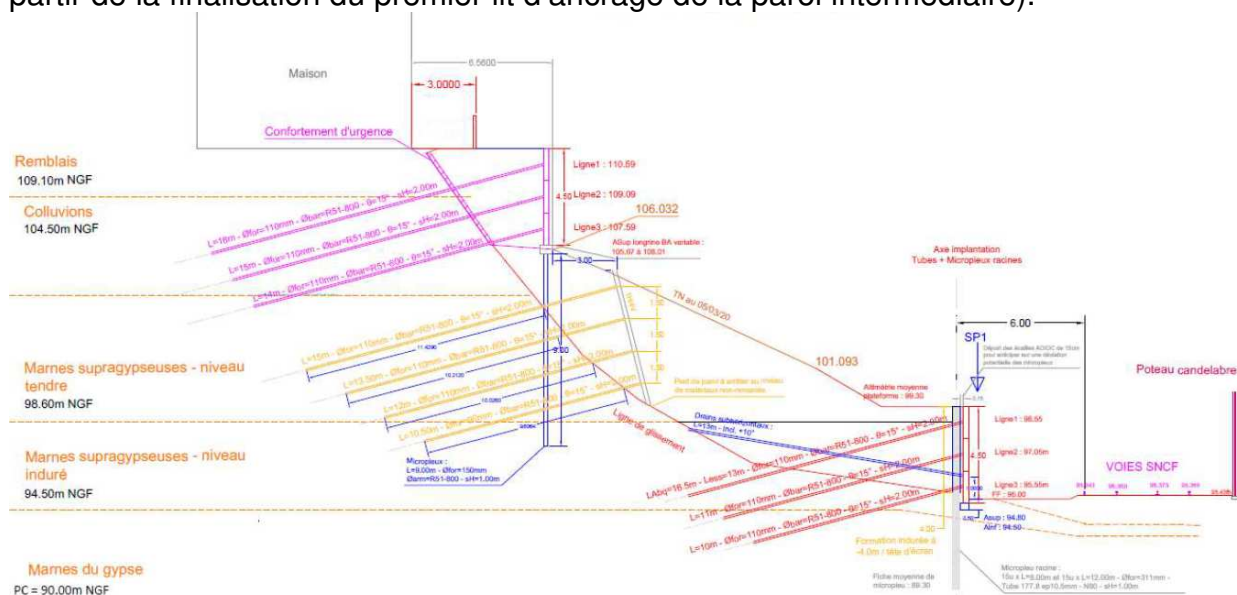
Figure 5. Profil de principe de la solution (indice A de l'étude G3 du 30 mars)

Une première version de l'étude (fig. 5) propose un ouvrage définitif avec 3 niveaux de parois clouées dont deux niveaux amont et aval en écailles préfabriquées. En effet, ce dispositif permet de gagner du temps sur le dégagement des deux voies, en s'affranchissant des phases de béton projeté et des temps de séchage. Des drains subhorizontaux sont associés à ce confortement, en partie inférieure pour drainer les eaux du bourrelet de pied (pas complètement purgé), et en partie intermédiaire pour capter les eaux de la nappe perchée, la paroi amont étant drainante.

Le dimensionnement, réalisé aux Eurocodes 7 et conformément à la NF P 94-270, montre que le phasage est particulièrement délicat, avec la nécessité d'avancer en parallèle les niveaux amont et aval de paroi clouée et une attention particulière au moment de démarrer le niveau intermédiaire (coefficient de sécurité minimum dans cette zone lors des différentes phases de travaux : d'après l'indice A de la G3, selon l'approche 3,  $F = 0,85$  à court terme une fois le clouage vertical achevé en partie inférieure puis  $F = 0,9$  à court terme une fois les deux niveaux de parois amont et aval achevés et enfin  $F > 1$  à court terme à partir de la finalisation du premier lit d'ancrage de la paroi intermédiaire).

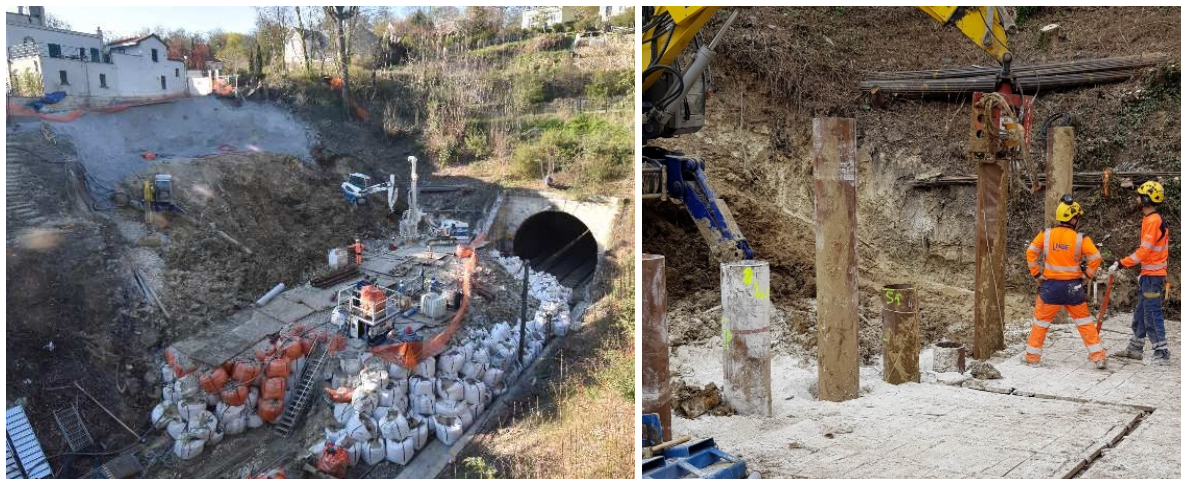
Figure 6. Poursuite du clouage vertical

Le clouage vertical du bourrelet (fig.6) se poursuit du 24 au 28 mars 2020, sur la base cette fois de la note définitive du 18 mars transmise par le CEREMA qui préconise des pieux verticaux de 11m en diamètre 250 mm armés de tubes 177,8 mm espacés de 75 cm ou des pieux tubés de diamètre 355 mm espacés de 1 m. Les pieux restants seront finalement exécutés à 12 m de profondeur pour contrebalancer les premiers pieux un peu courts.

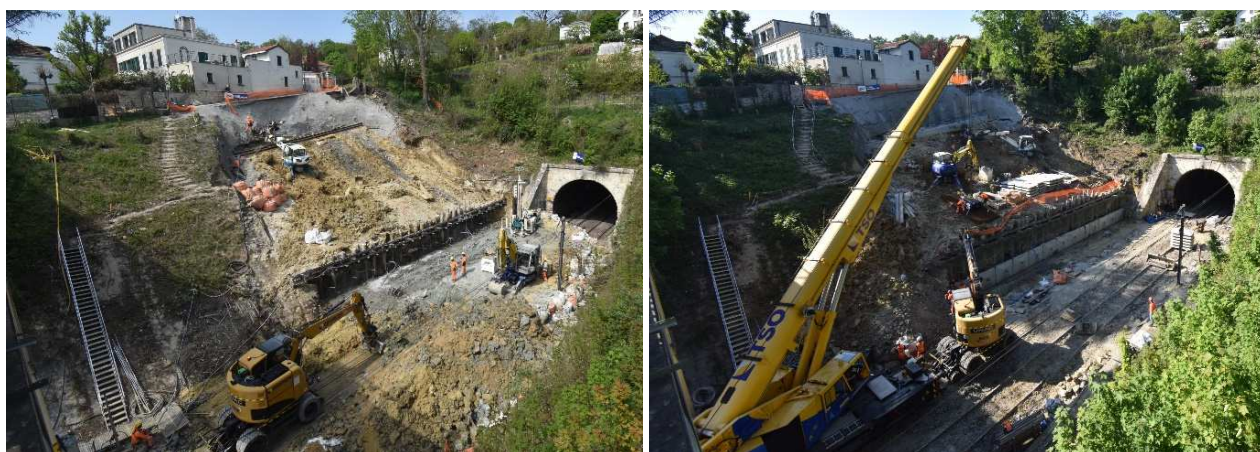
Figure 7. Photos du 9 avril (début des clous amont) et du 22 avril (voies dégagées)

Le 30 mars, les travaux de fondation de la paroi amont démarrent et le 1<sup>er</sup> avril, le dégagement du premier niveau de matériaux à l'aval du clouage vertical débute (évacuation par trains travaux de nuit), associé à la réalisation d'un premier lit de tirants (de jour). Les travaux se poursuivent en parallèle en amont et en aval avec réalisation des clous définitifs en partie amont (fig. 7a) et des clous en partie aval, au fur et à mesure de l'avancée des terrassements. Le 21 avril, les 3 lits de clous de la paroi aval sont achevés et les voies dégagées (fig. 7b).

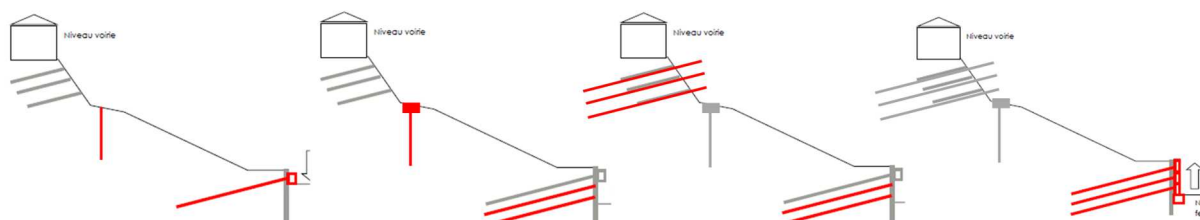
Figure 8. Phasage des travaux – parois aval et amont

Les pieux verticaux sont liaisonnés par lierne le temps de finir la paroi clouée aval et de solidariser l'ensemble des éléments. Le phasage est schématisé sur la figure 8.

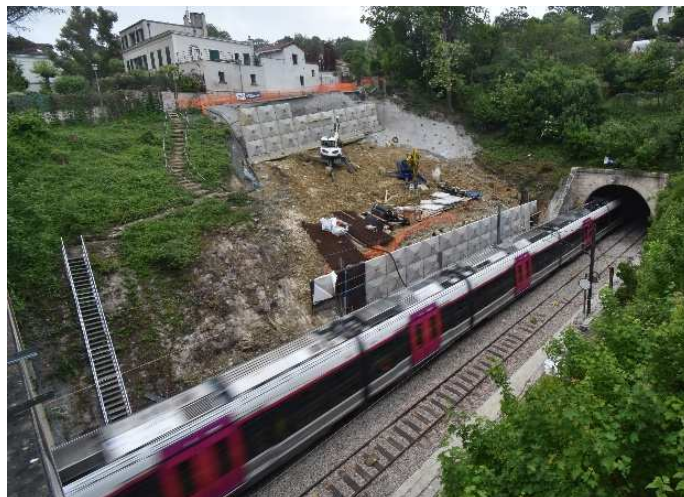
Le 4 mai, les circulations ferroviaires reprennent (fig. 9), une semaine avant le déconfinement.

Figure 9. Restitution des circulations le 4 mai 2020

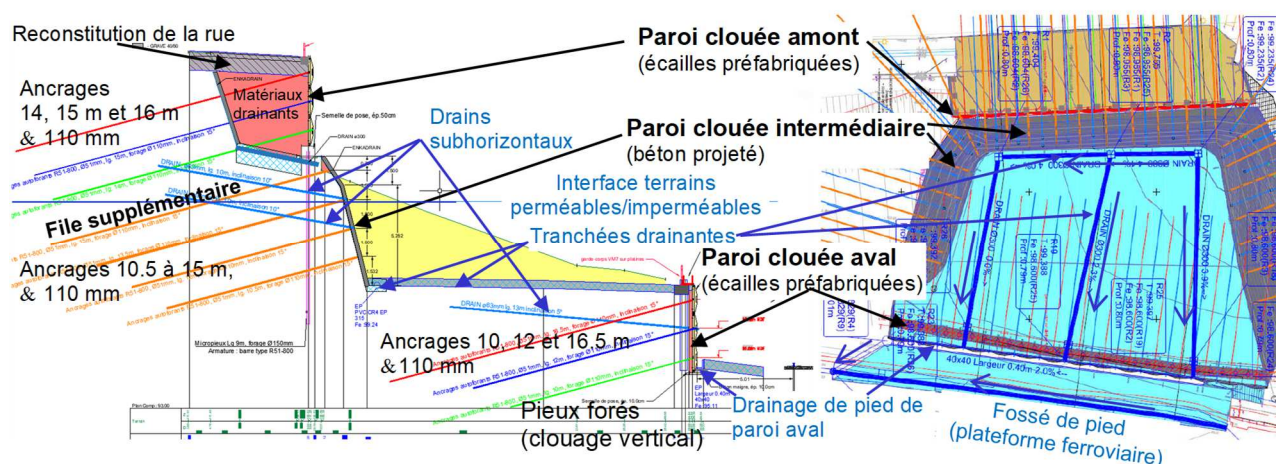
A noter que si durant cette phase, le glissement se stabilise avec l'arrêt de la pluie pendant tout le confinement, on constate néanmoins quelques évolutions sur la joue droite de la cicatrice le 25 mars puis le 21 avril. Ces évolutions vont conduire à adapter la conception de l'ouvrage définitif (3 indices successifs à la première note de calcul) au niveau de la paroi intermédiaire et des parois latérales : adaptation de la géométrie, ajout d'une file supplémentaire, modification des drains subhorizontaux (fig. 10) au fur et à mesure du dégagement des matériaux glissés en partie intermédiaire, qui permet d'observer l'interface marnes de Pantin/ marnes d'Argenteuil et le niveau de source.

Figure 10. Profil de principe définitif de confortement (G3 ind. D)

La conception du drainage est affinée avec un système de tranchées drainantes à la base du niveau intermédiaire qui permet de collecter les eaux issues des niveaux supérieurs et de les renvoyer vers le drainage recréé en pied de paroi aval.

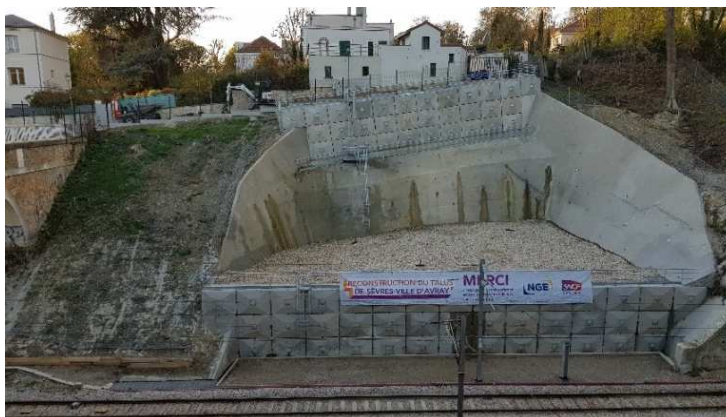
Figure 11. Ouvrage achevé

Les raccordement du drainage de la paroi amont et des drains subhorizontaux aux tranchées drainantes intermédiaires, puis de ces tranchées drainantes au fossé de pied sont également réalisés. Les travaux se terminent dans cette zone début septembre 2020 (fig. 11).
