## **L'INTERET D'UN DIAGNOSTIC HISTORIQUE APPROFONDI : LA SECURISATION D'UN EBOULEMENT A MONTBAZON (37)**

### ***Interest of a thorough historical expertise : the mitigation case of a collapsed cliff in Montbazon (37)***

Gildas NOURY<sup>1</sup>, Anthony REY<sup>1</sup>

<sup>1</sup> BRGM, Orléans, France.

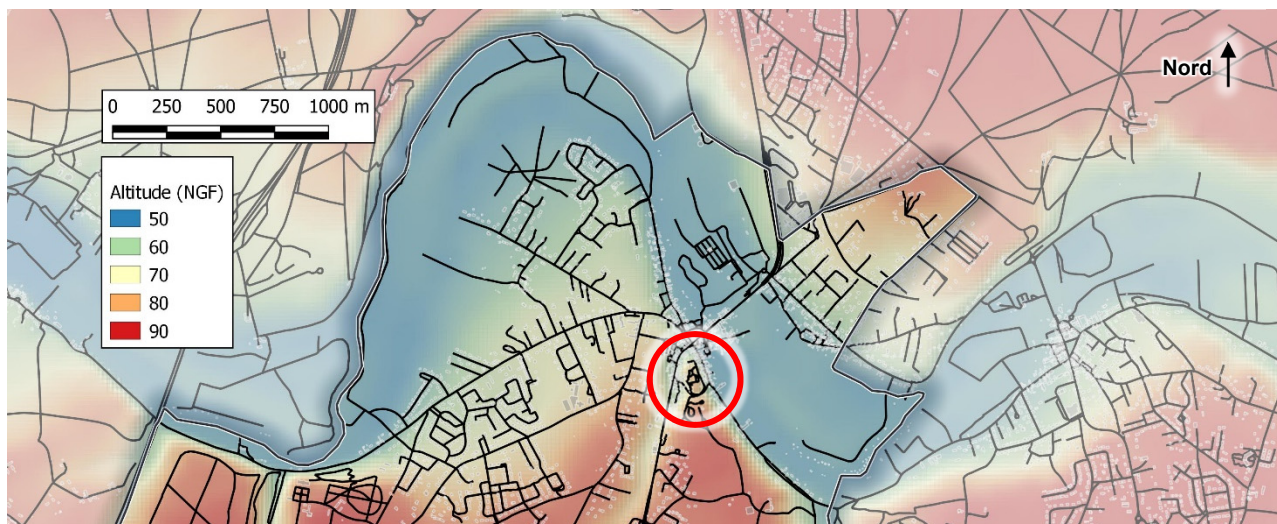
Le promontoire rocheux (Figure 1) sur lequel s'est construite la forteresse de Montbazon s'est vraisemblablement formé au Quaternaire par l'incision du plateau calcaire tourangeau par l'Indre et par un de ses petits affluents. A cet endroit, la roche (craie à nombreux silex) est naturellement fragilisée (appel au vide généré par le bord du coteau, discontinuités verticales du massif rocheux, karstification de la craie, etc.).

Figure 1. Localisation de la zone étudiée

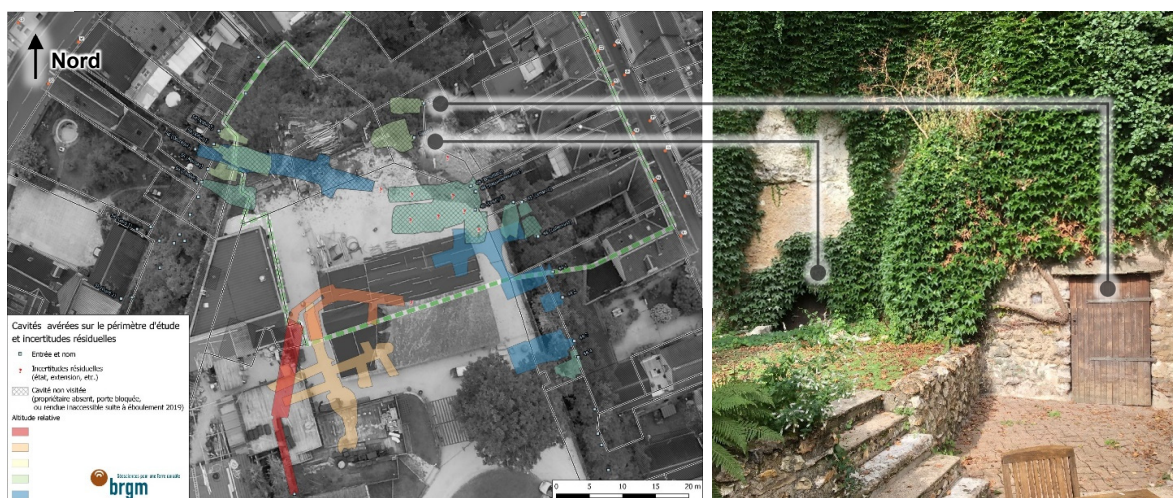
Figure 2. Caves aménagées dans le coteau
