# **AUSCULTATION PAR FIBRE OPTIQUE D'UN TALUS INSTABLE APRES SYSTEME DE CONFORTEMENT PAR PIEUX EN BETON ARME – LE TALUS DU VERROU D'ETREMBIERES**

## **FIBER OPTIC MONITORING OF AN UNSTABLE SLOPE AFTER A CONCRETE PILE REINFORCEMENT SYSTEM – THE EMBANKMENT OF ETREMBIERES LOCK**

Dino MAHMUTOVIC<sup>1</sup>, Marc ORLANDINI<sup>2</sup>, Olivier GAY<sup>1</sup>, Luc BOUTONNIER<sup>1</sup>.

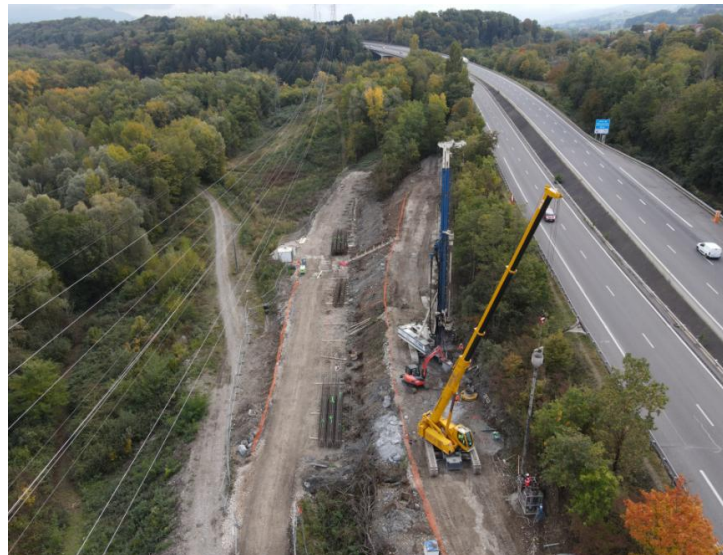
Figure 2. Illustration des travaux de confortement du talus d'Etrembières
